24時間営業福山市某ファミリーレストラン

「エコ・バイオ K-1」注入開始前状況

試用実験開始前状況

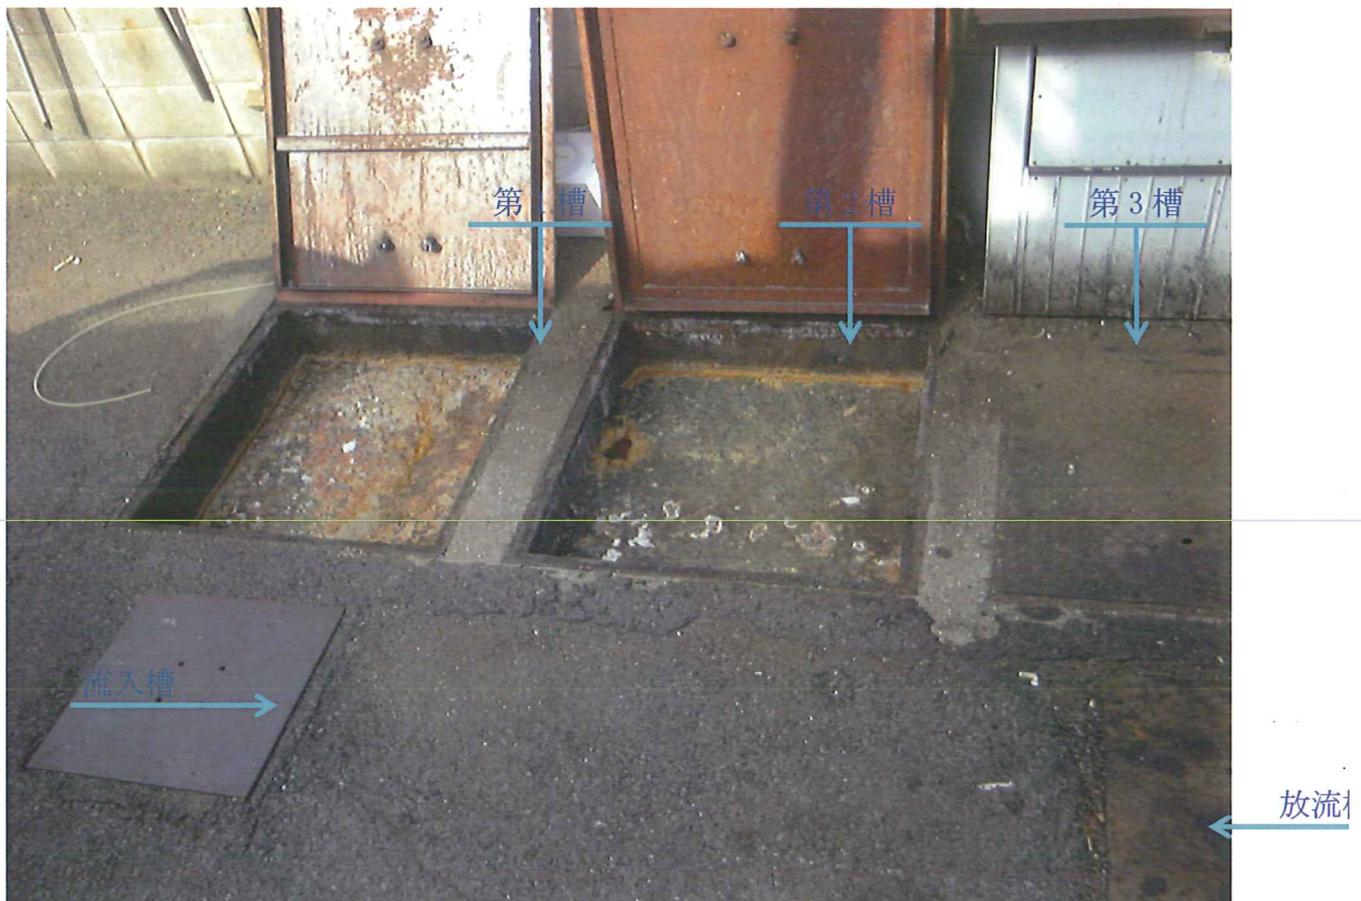
グリストラップを清掃後エコ・バイオ K-1 の使用実験を開始する。しかし、すべての槽で壁面、底面に腐泥の付着、体積がかなりの量で確認されてた。(棒を壁面、底面に差し込んで確認)
激しい悪臭とともに、多くの害虫(ゴキブリ、ウジ)が確認された。

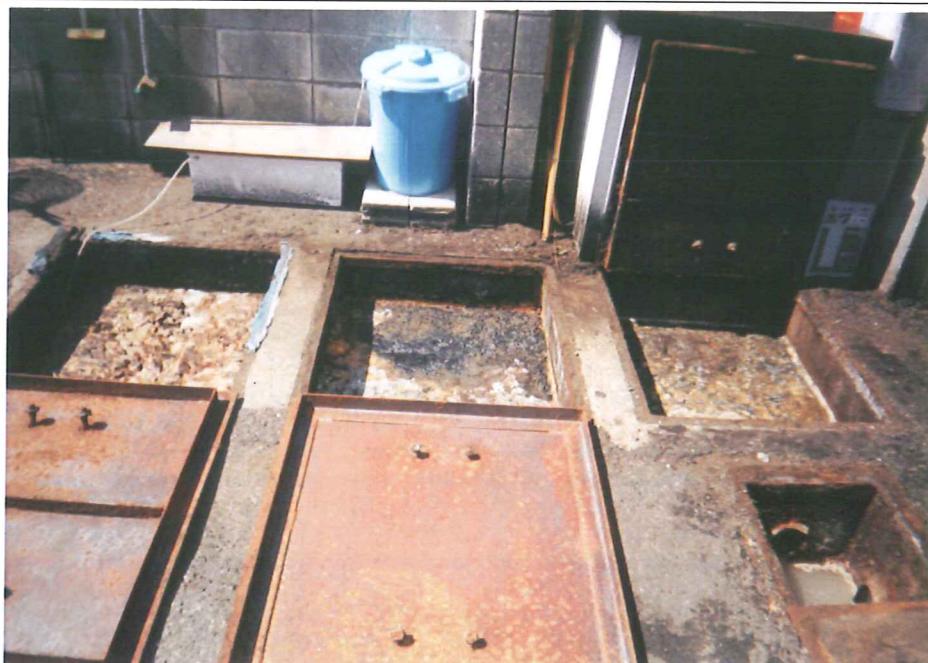
「エコ・バイオ K-1」
注入開始後 25 日

汚泥、たんぱく質、脂肪の乳化
有効性を現す

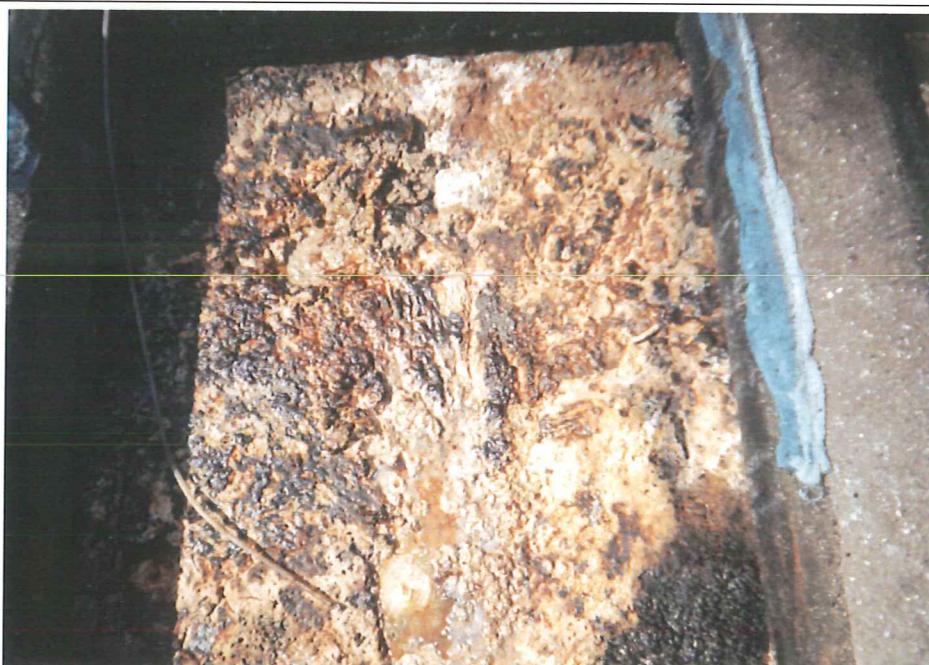
第 1 槽
腐泥厚み 15cm 程度
(乳化現象)

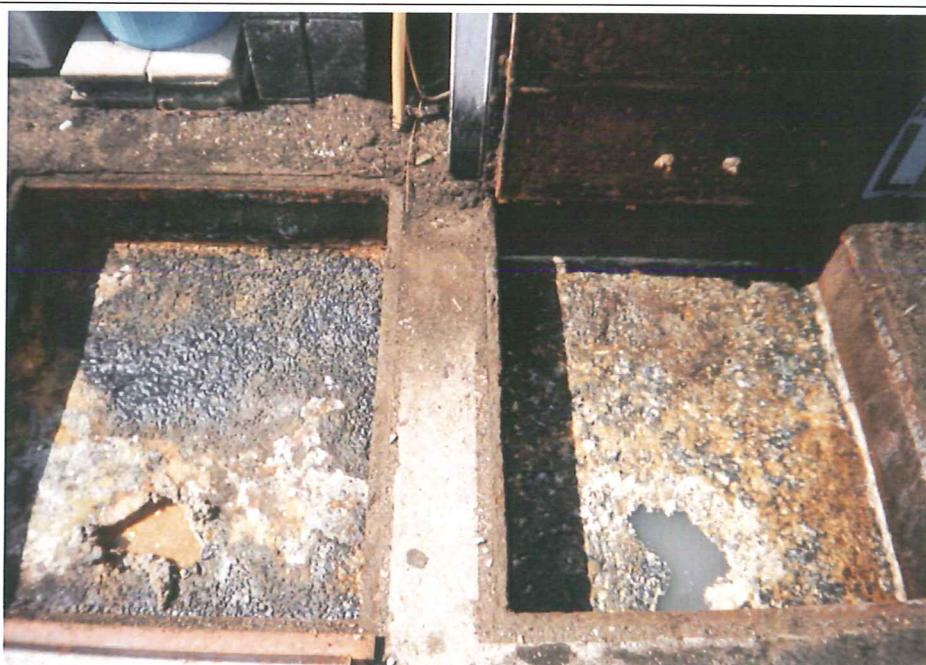
第 2 槽(左)
腐泥厚み 13cm 程度

第 3 層(右)
腐泥厚み 5cm 程度
下層は水の状態

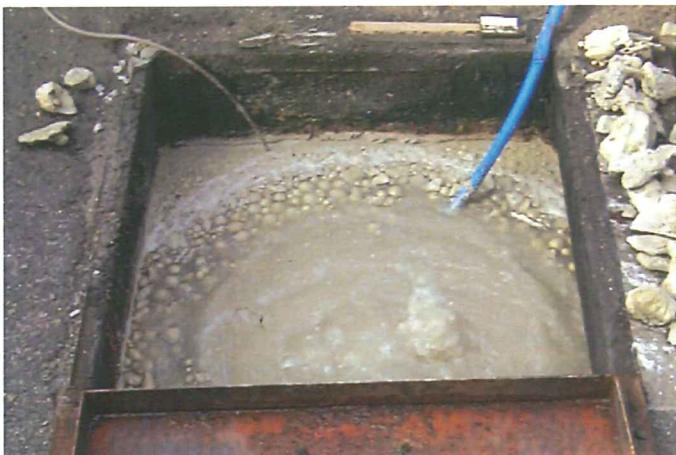
第 1 槽

「エコ・バイオ K-1」注入開始後 87 日

汚泥が分解されている

かたまりは放置していても何れ分解される。

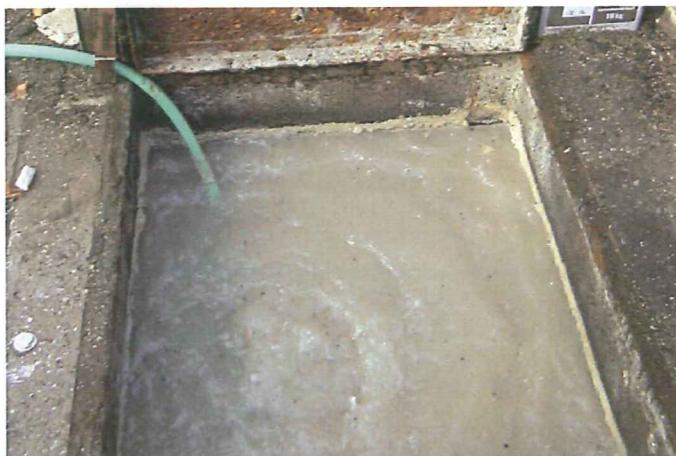
第 3 槽

底沈殿物はない。

(店長立会いのもと棒を差し込み確認)

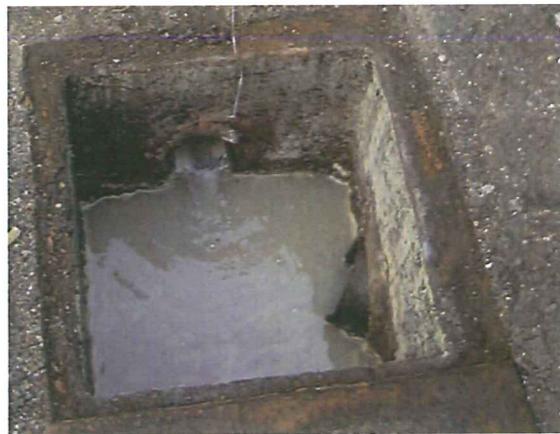
放流槽（第 4 槽）

悪臭は全くない。透明度も改善され浄化された。（福山市下水道排除基準クリア）

項目	測定値	基準値
BOD	360mg/ l	600mg/ l
SS	21mg/ l	600mg/ l
n-ヘキサン	24mg/ l	30mg/ l
